Detaljplan för

**Villa Skoga** (Kungsängens Kyrkby 2:131 m.fl.)

**nr 1904**

## Planbeskrivning

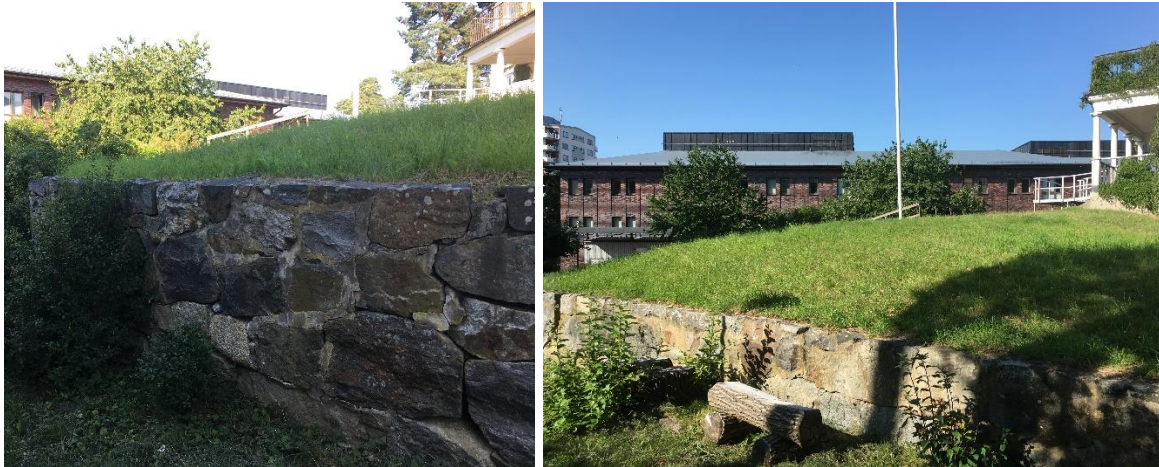
Befintlig stödmur och marken som lutar ut från huset.

Planområdet består av en asfalterad parkering samt en tomt bebyggd med ett tvåvåningshus och en jordkällare. Tomten är bevuxen med buskar och gräsmatta. I fastighetsgräns mot sydväst, söder och sydost finns stödmurar av natursten.

Stödmurarna ska bevaras, och skyddas genom en q-bestämmelse. För att kunna utnyttja ytan söder om huset kan den behöva jämnas ut. Förslagsvis sker detta genom terrasseringar. Utfyllnad bör inte ske ovanpå stödmurarna. Om utfyllnad sker måste stödmurarna förstärkas. En höjning av marknivån måste prövas genom marklov. Vid utfyllnad ska så kallade inerta massor användas. Inert material är sådant som inte förändras fysikaliskt eller kemiskt under lagring och att de inte ska reagera fysikaliskt eller kemiskt på något sätt. Dessa stabila material bryts heller inte ned eller inverkar på andra material som de kommer i kontakt med på ett sätt som kan orsaka skador på miljön eller människors hälsa. Jord, grus och sten klassas som inerta massor. Se även rubriken Geologi/Geotekniska förhållanden.

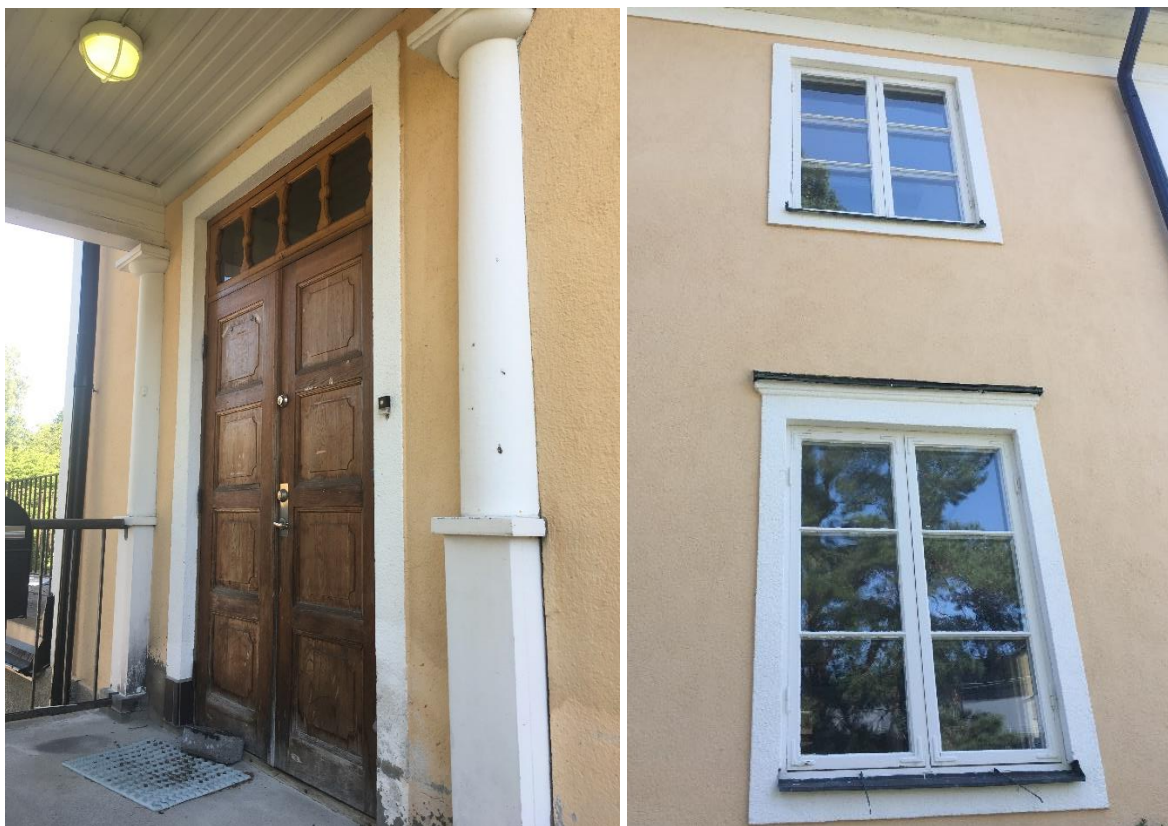
Ytterdörrar med överljusfönster, kontrasterande pilastrar och kolonner.

- Slätputsad fasad i gul kulör
- Kontrasterande vita putsade pilastrar, sockel och taklister
- Omfattningar i vitt kring fönster och blinderingsfält kring fönster
- Ursprungliga dörrar och fönster, placerade i tydlig symmetri
- Yttertaket och dess svaga utsvängning vid takfot, belagt med lertegel
- Fyra takkupor, en i varje väderstreck, täckta med plåt
- Två symmetriskt placerade skorstenar
- Veranda och altaner i söder, väster och öster, med tillhörande svartmålade snidade räcken med ornamentala detaljer, kolonner och betongtrappor
- Proportioner, skala och byggnadens ursprungliga volym

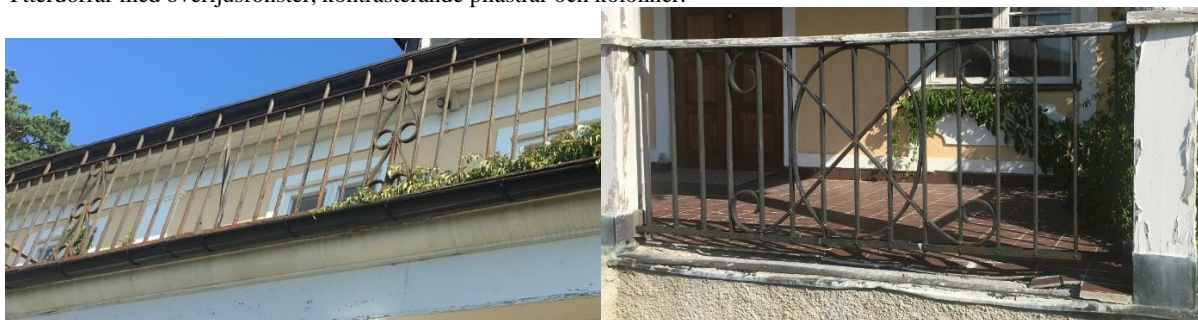
Snidade räcken med ornamentala detaljer, i behov av upprustning.

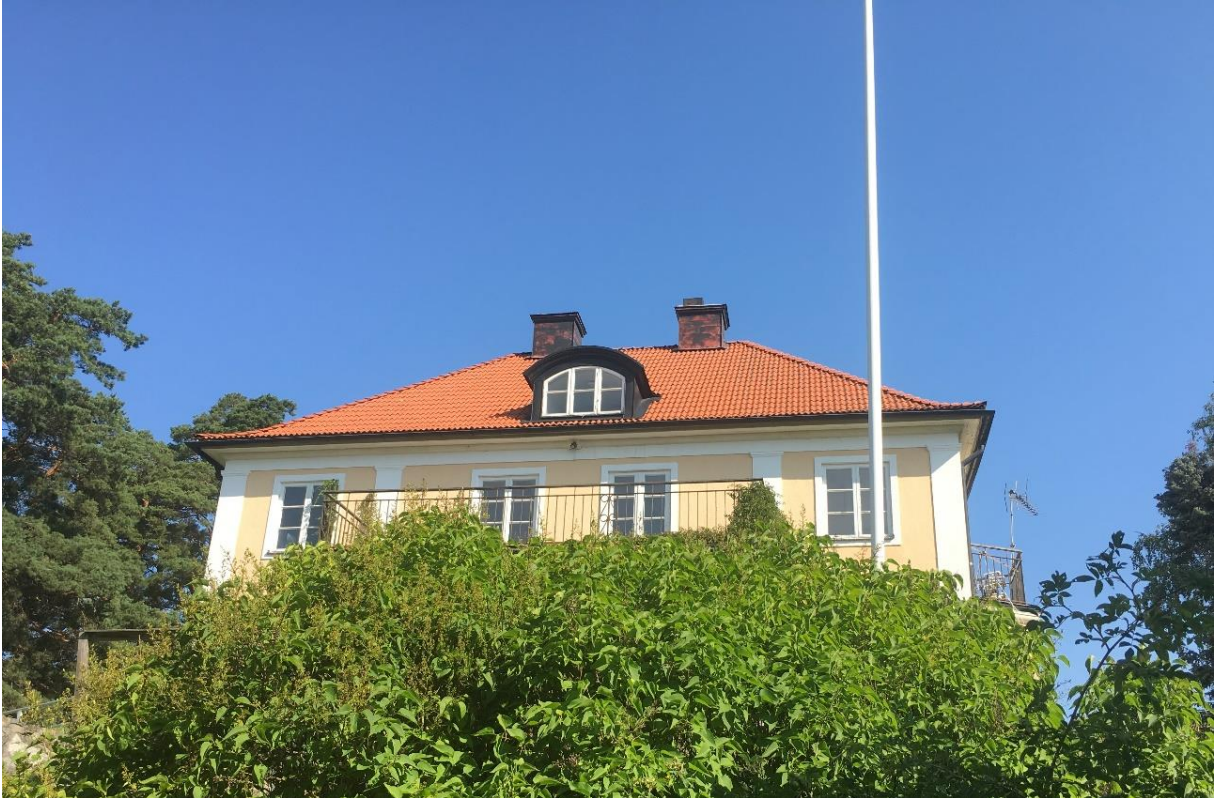
Villa skogas valmade tak med svag utsvängning vid takfoten. Symmetriska skorstenar och en takkupa i varje väderstreck.

Villans ursprungliga exteriör har bevarats till sina huvuddrag. Fasadputs, dörr- och fönstersnickerier, yttertaket med lertegel och de två symmetriskt placerade skorstenarna. Terrassmuren på norra sidan byggdes till 1939, men har dörrar och fönster från 1970-talet.

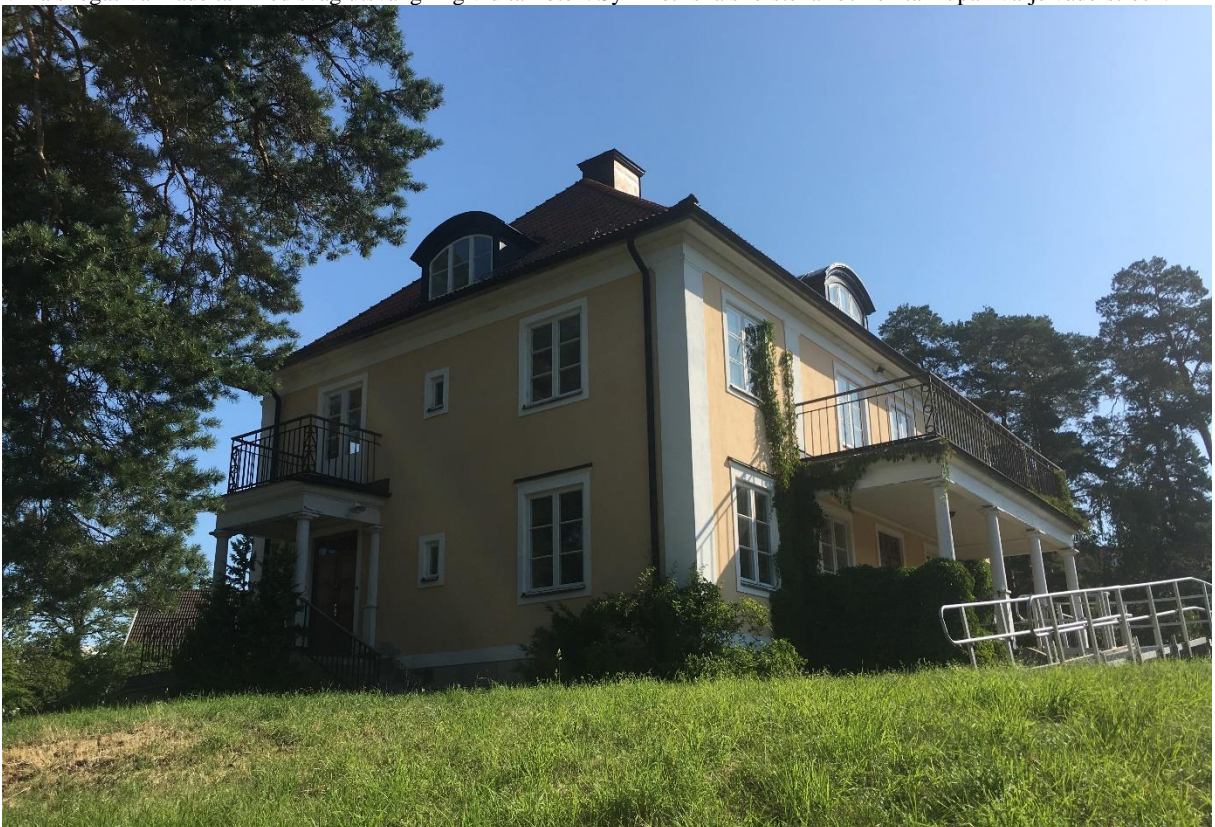
Verandor och balkonger. De kontrasterande detaljerna i fasaden syns tydligt mot den gula putsen.

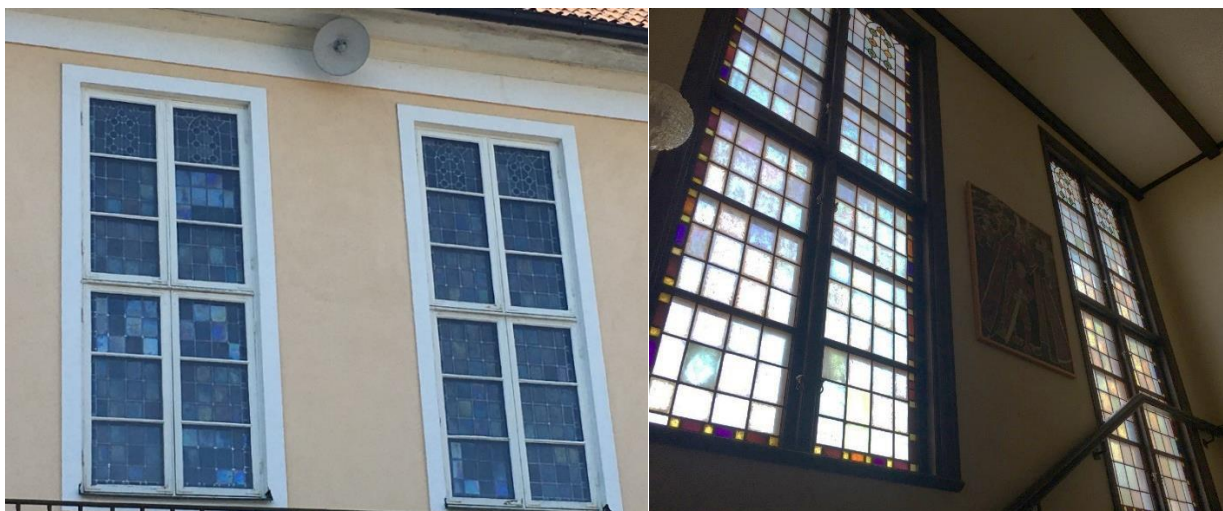
Trapphallens höga etagefönster med färgat glas, sett utifrån på fasadens norrsida. Trapphallens fönster sedda inifrån.

- Rumssamband på bottenvåningen särskilt matsal och salong med mellanliggande passage
- Trapphallens höga etagefönster med färgat glas
- Den öppna eldstaden
- Trappräcken i huvudtrapphuset med räcke och balusterdockor, trappräcken i mindre trapphus
- Kalkmålningar i trapphall och salong

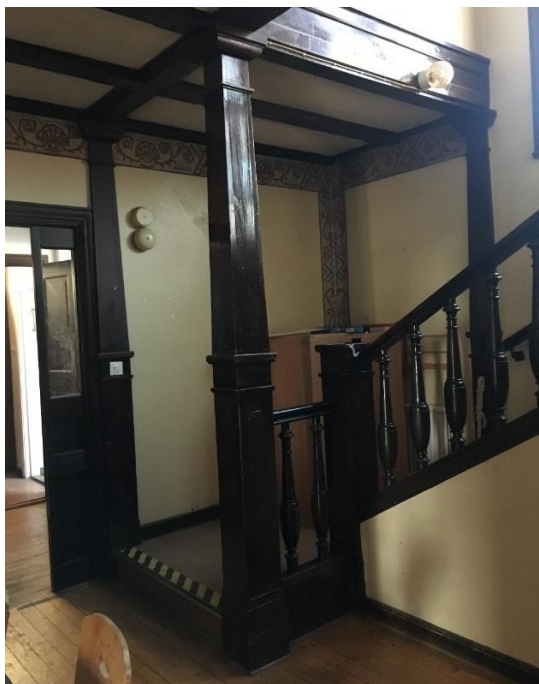
Hallens kalkmålningar, kolonner, trappräcken med balusterdockor.

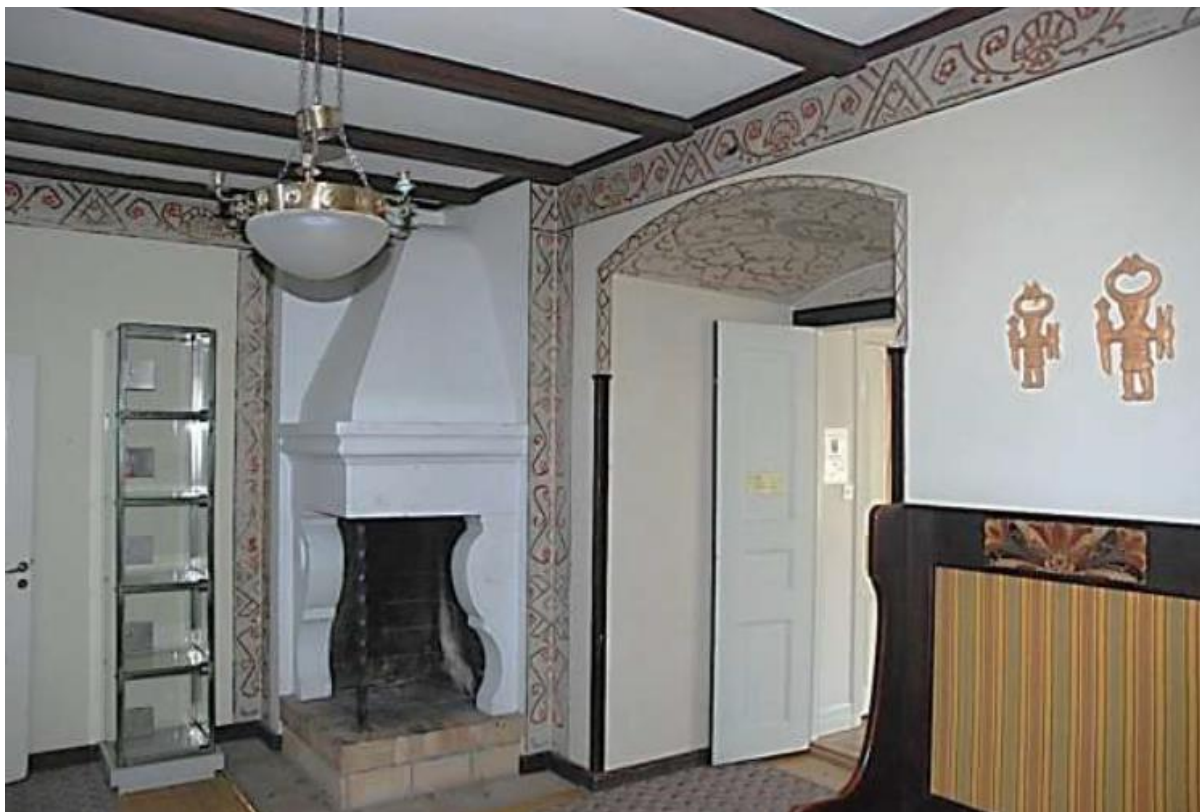
Öppen spis med friser, kalkmålningar på väggar. Foto Stockholms läns museum.

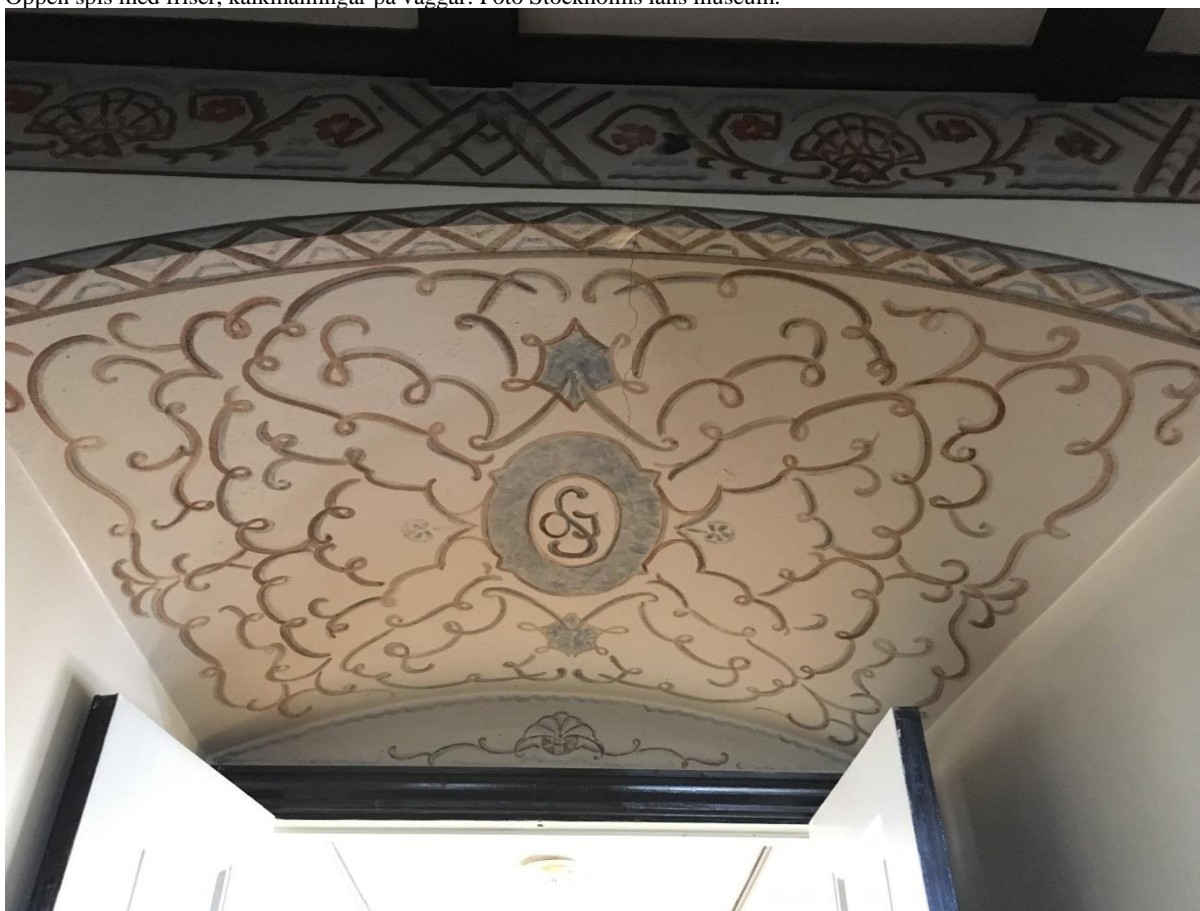
Detaljbilder av kalkmålningar som bård på väggen i hallen samt i valvet mellan hall och salong på nedervåningen. Bokstäverna OJS i centrum av målningen representerar Oscar och Jennie Sjölander som lät bygga Villa Skoga.

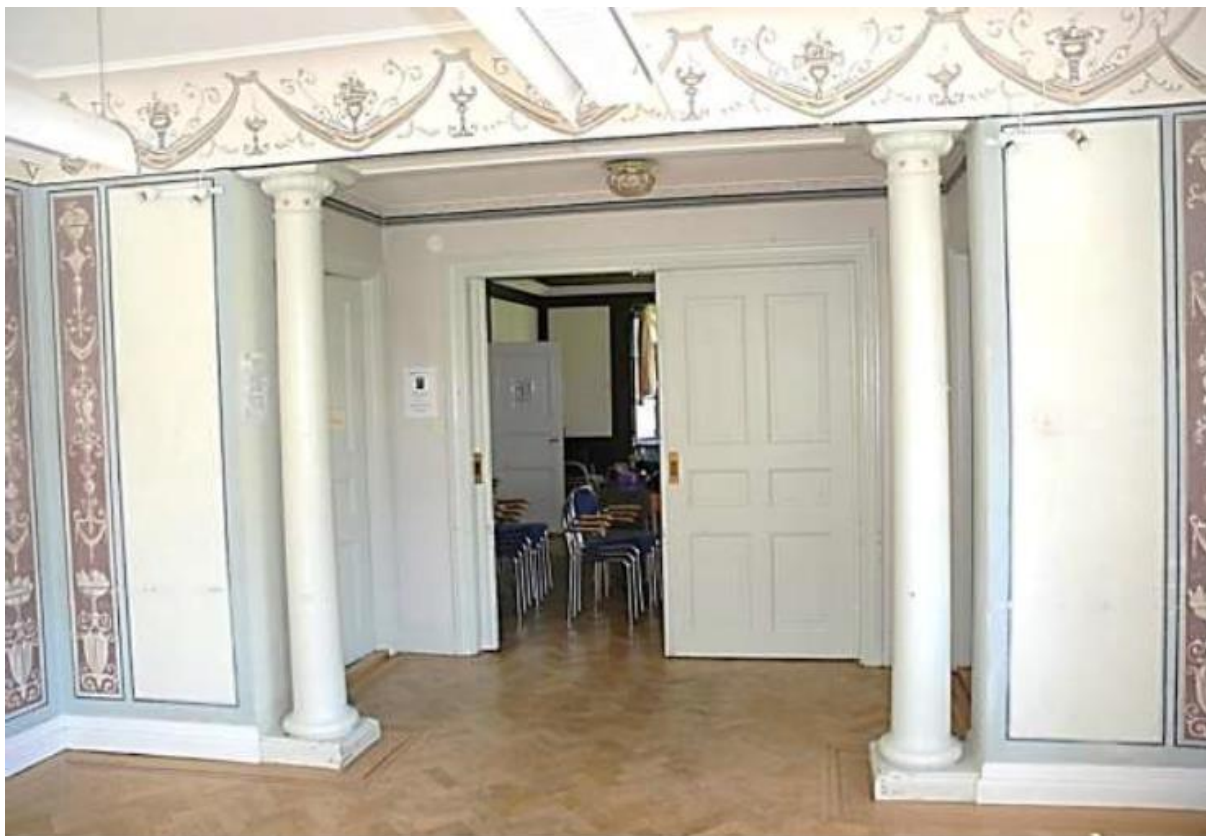
Kalkmålningar i salongen på nedervåningen samt kolonner vid passagen mellan rummen. Foto Stockholms läns museum.

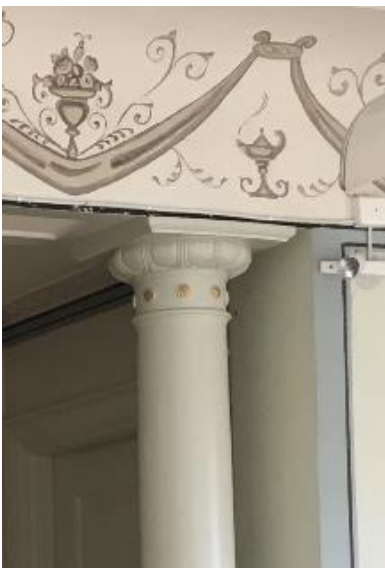
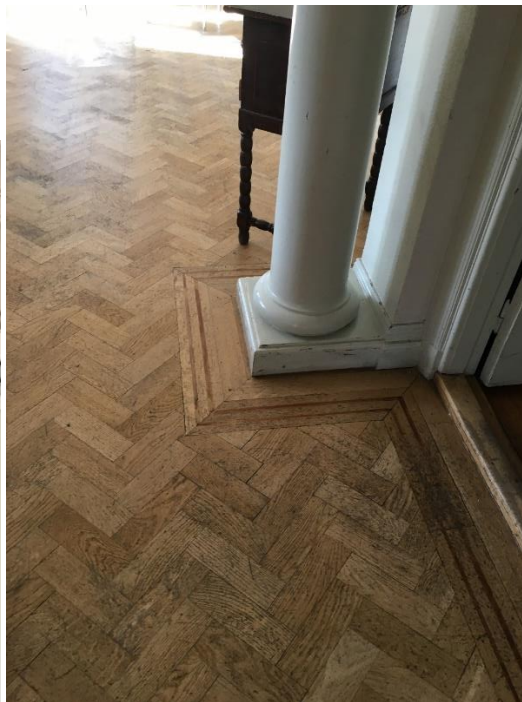
Detaljbilder av kolonner mellan salong och matsal på nedervåning.
